Alcune considerazioni generali (parcheggio P.zza Bobbio)

Parcheggio interrato P.zza Bobbio (piano -1, Esselunga)

Schede rilievo Parcheggio P.zza Bobbio

Schede rilievo Parcheggio V.le Unione Europea

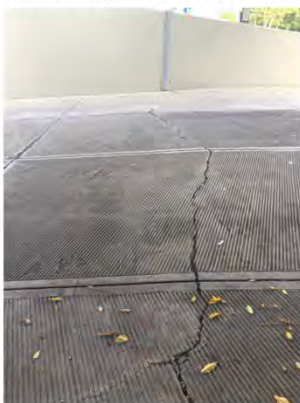
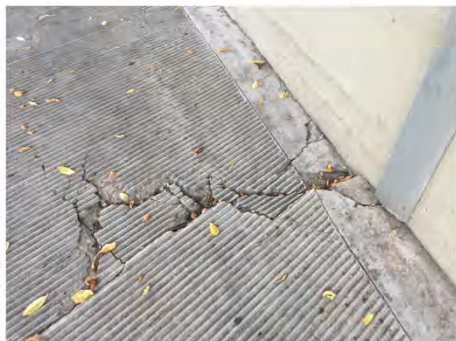
Presenza di crepe diffuse, leggero cedimento con fessura lungo tutta la larghezza della rampa di accesso (corrispondenza giunto getto con variazione dipendenza della rampa)
Rif. 1

crepe
cedimento leggero in corrispondenza del giunto

Note dovuto probabilmente alla variazione di pendenza della rampa

Controllo stato ed intervento se e quando necessario

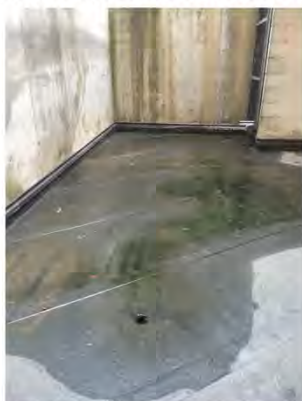
Presenza di acqua, dovuta a scarico condensa macchinari, in parte a drenaggio copertura verde della Piazza superiore

accumulo d'acqua

*Sicurezza**Note dovuto allo scarico della condensa dei macchinari*

Controllo stato guaina e pulizia periodica caditoia acqua; ?rifacimento pendenze?; ?rifacimento raccolta condense?; rifacimento raccolta acqua drenaggio copertura verde?

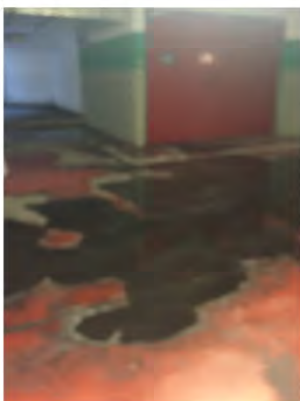
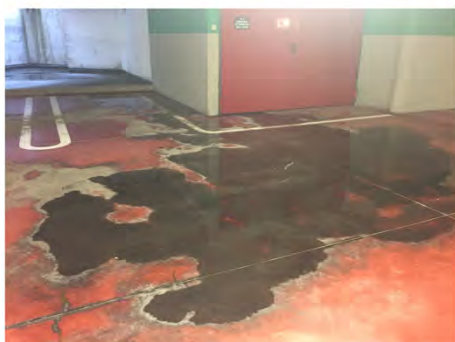
3

Presenza di acqua, esce da locale chiuso (area sprinkler?); presente anche sulla parete in mattoni di cls; umidità parete

uscita di acqua dal locale

Controllo e verifica se infiltrazioni o perdite ?serbatoio?

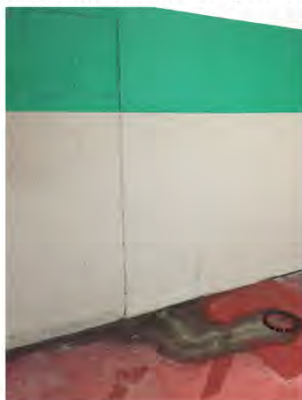
4

molto umido
infiltrazione acqua

Note probabilmente collegato a locale sprinkler

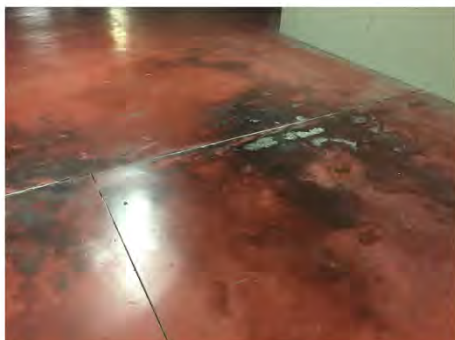
5

Macchie diffuse sulla pavimentazione (probabile presenza periodica di acqua dovute probabilmente ad infiltrazioni da parete)

macchie diffuse di vario genere
scrostamenti

Controllo periodico (eventualmente dopo forte precipitazione) ed intervento quando necessario

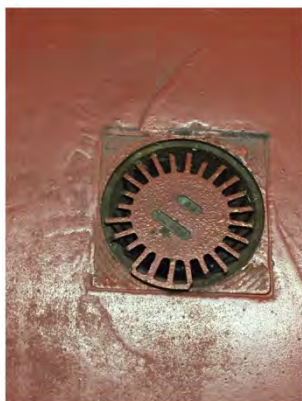
6

Pozzetti con griglia in ghisa con elementi rotti: possibile rotazione con esposizione punte metalliche e/o inciampo

corona rotta

Controllo periodico corretto posizionamento e sostituzione quando necessario

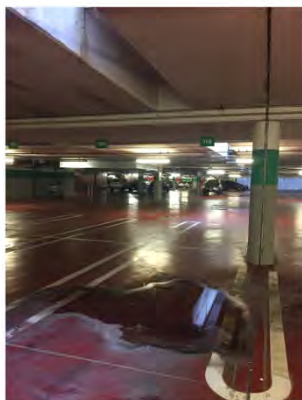
7

Macchie e ristagno acqua su pavimento (infiltrazioni da solaio e/o da grate aerazione fra corselli box)

infiltrazione nel giunto
ristagno d'acqua in corrispondenza della griglia

Controllo e rifacimento quando necessario

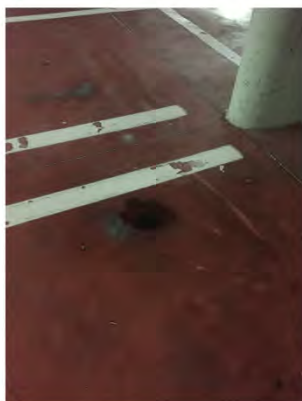
8

infiltrazioni diffuse

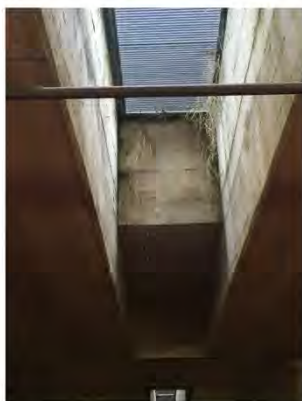
9

Crescita vegetale sul bordo superiore, a cadere sulle pareti, possibile otturazione raccolta acqua

crescita di piante

Pulizia e controllo periodico (opportuna verifica anche cornice/muretto esterno)

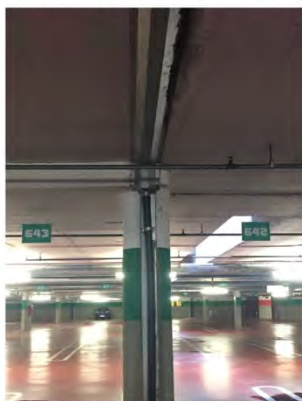
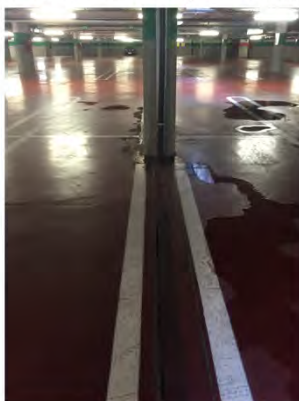
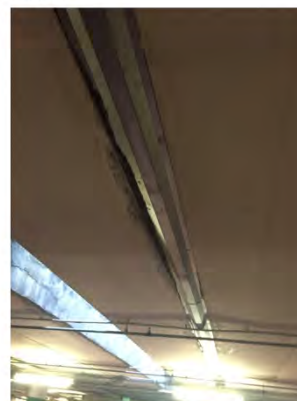
10

perdita acqua pluviale di nuova costruzione

Note fatta scossalina per convogliare perdita con risultati potenzialmente dannosi

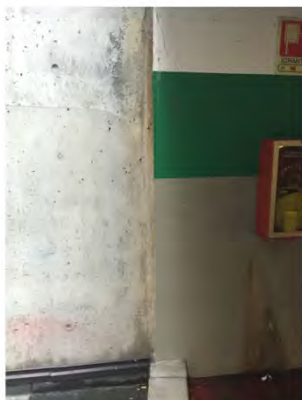
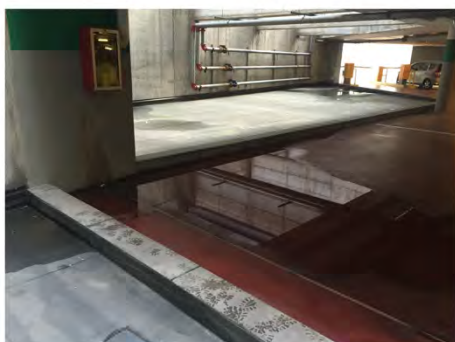
11

infiltrazioni
accumuli acqua

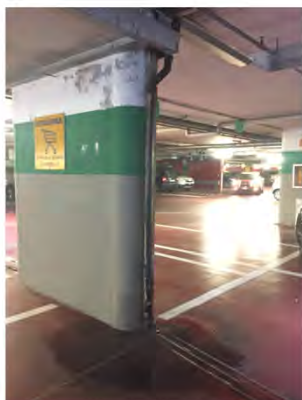
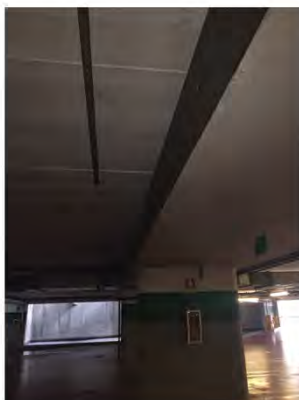
12

infiltrazioni
canali a otturata
perdite dal pluviale

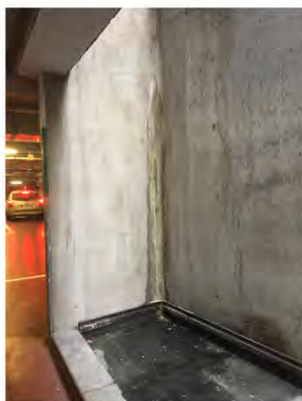
Infiltrazione d'acqua, dovuta a drenaggio copertura verde e/o infiltrazioni dal suolo

infiltrazione

Controllo periodico condizioni (?intervento complesso e non risolutivo?)

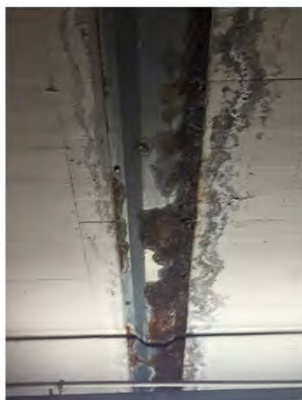
14

scarico infiltrazioni

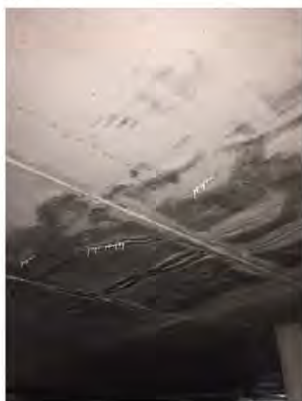
19

infiltrazioni e deposito sali

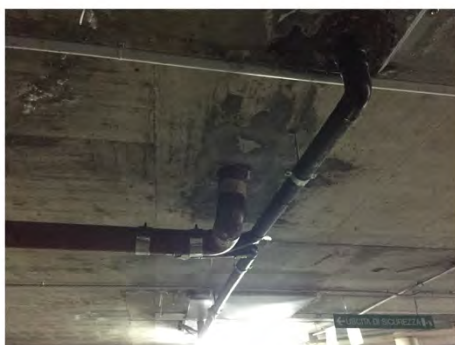
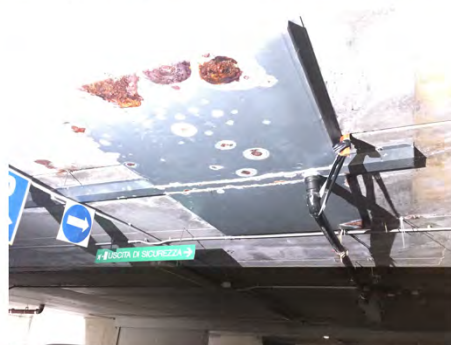
20

Rif. 20: presenza di discese impianti da piano superiore, con inserimento di raccordi raccolta acqua da “gronde” interne. Perdite localizzate significative “nascoste” con piastre metalliche

infiltrazioni accentuate
depositi salini

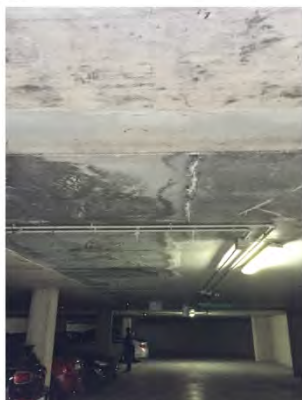
21

infiltrazione
sali

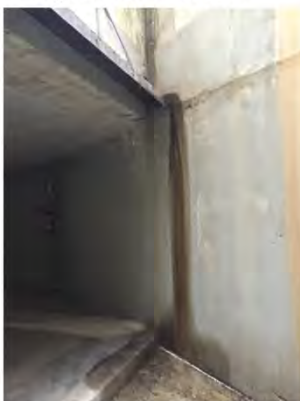
22

infiltrazione da setti e bocche di lupo

Note irrigazione?? vasca??

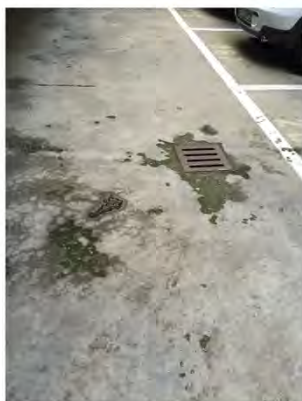
23

Pavimentazione cls rovinata intorno a tombino (situazione presente in più punti)

scrostato

Controllo e ripristino quando necessario

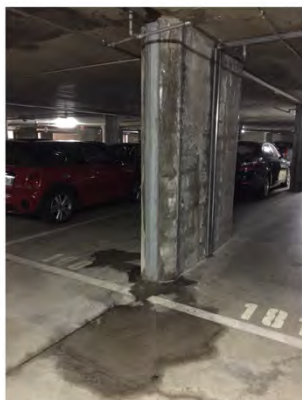
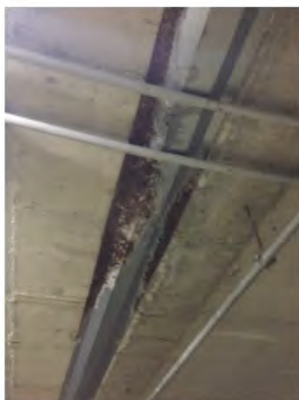
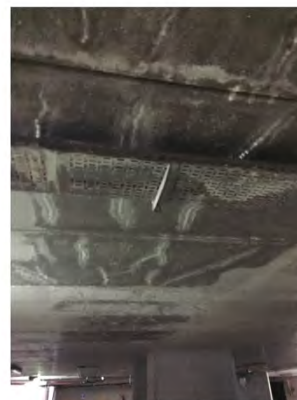
24

perdita nuova gronda scarico infiltrazioni
ruggine

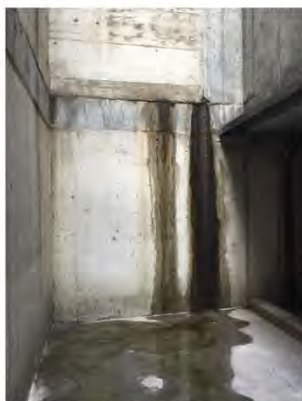
Infiltrazione d'acqua, probabilmente dovuta a presenza scala esterna (non a servizio garage)

infiltrazione

Controllo periodico condizioni (?verificare possibilità intervento sulla scala esterna?)

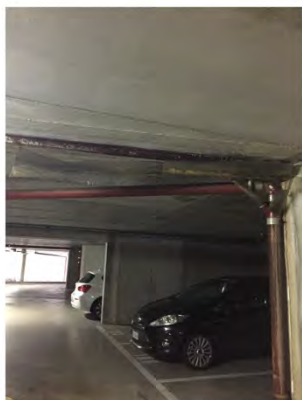
26

riggine
infiltrazione

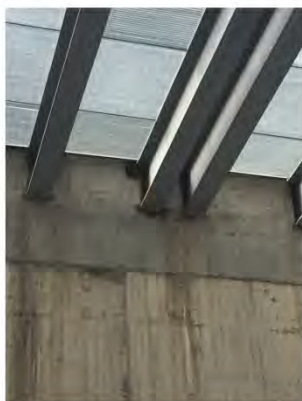
29

Distacchi pezzi cls getto travi portanti grigliato piazza Bobbio (caduti su auto garage) (vedi 05.Setti perimetrali, pareti (cls e blocchi)

Controllo, distacco pezzi instabili, eventuale ripristino se necessario

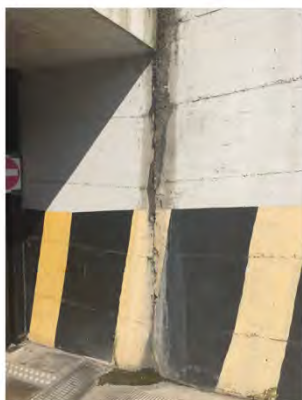
infiltrazione

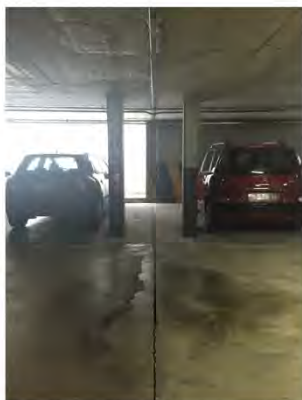
2

ristagno acqua
infiltrazione

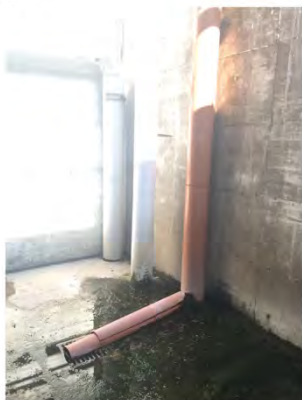
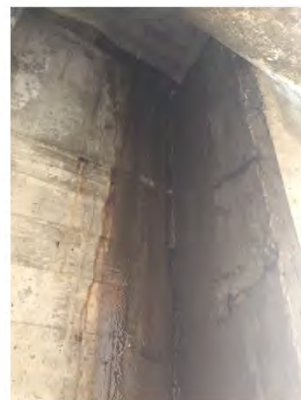
3

muffa
infiltrazione

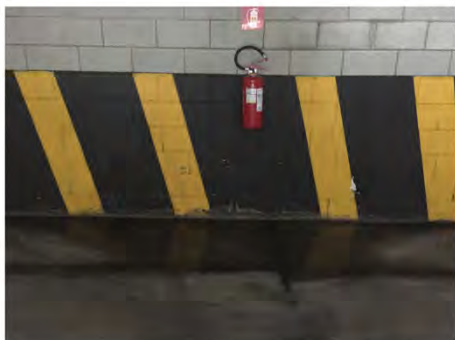
4

infiltrazione da cunicolo

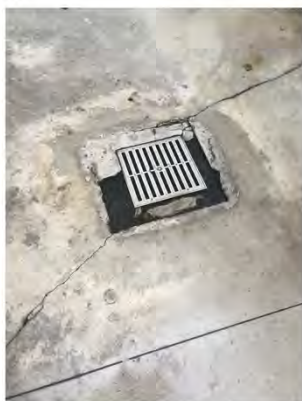
6

infiltrazione

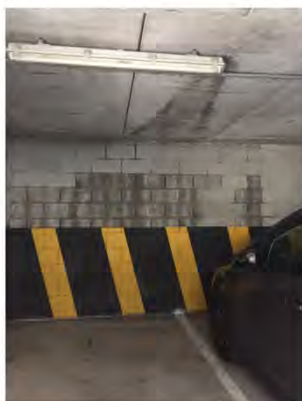
8

infiltrazione

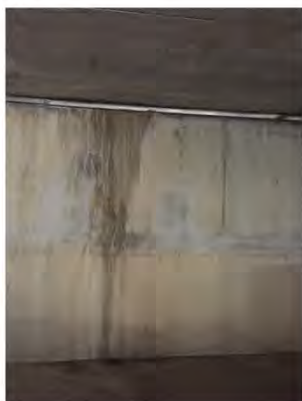
9

infiltrazione

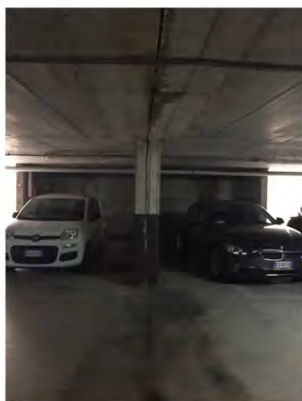
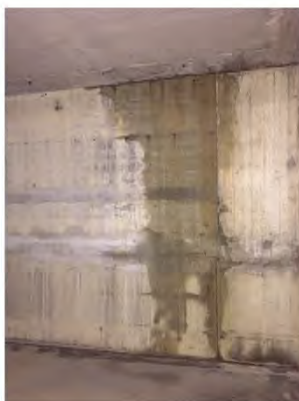
16

infiltrazione

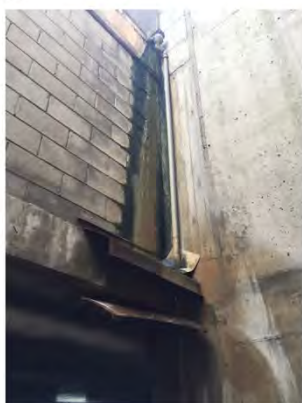
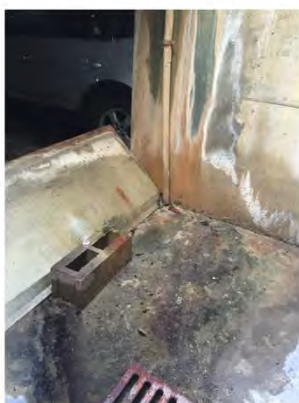
muffe
crescita
infiltrazione
efflorescenze

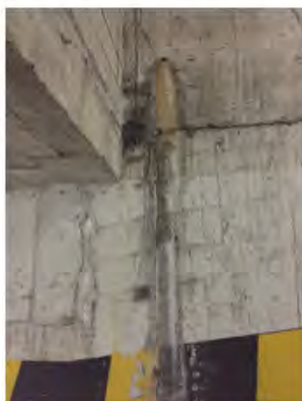
24

infiltrazione

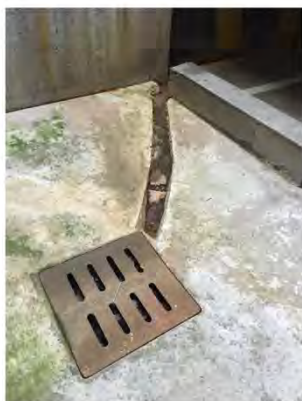
25

infiltrazione

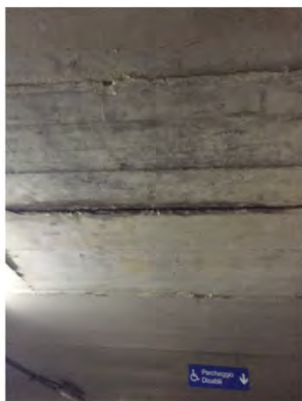
28

infiltrazione
