OGGETTO
MANUTENZIONE STRAORDINARIA PARCHEGGI
CONSORZIO QUARTIERE AFFARI
VIA DELL'UNIONE EUROPEA/P.ZZA NORBERTO BOBBIO
SAN DONATO MILANESE (MI)

DESCRIZIONE
Pianta e Sezioni
Scala di emergenza
Interventi Tipologici Scale di Emergenza

TAV. N° 09 ARC

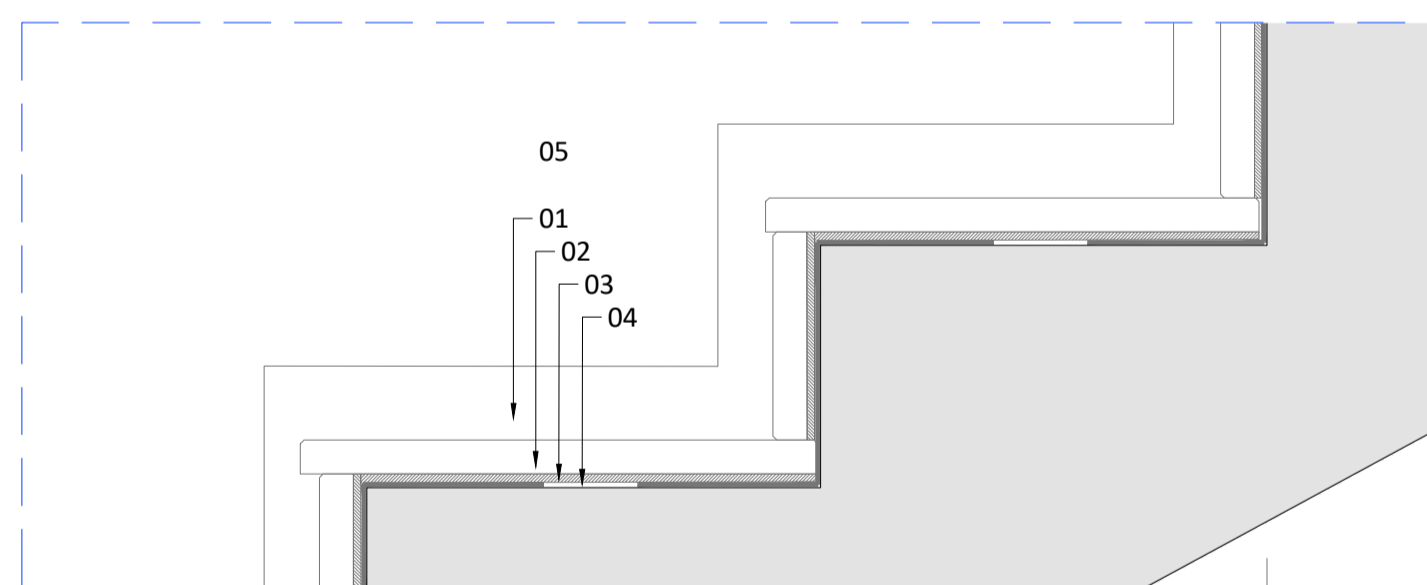
D01 - Impermeabilizzazione Scala
1:10

1. Battiscopa in Serizzo
2. Alzate e pedate in Serizzo
3. Collante i legante idraulico
4. Membrana poliuretanic multistrato
5. Intonaco rustico per esterni

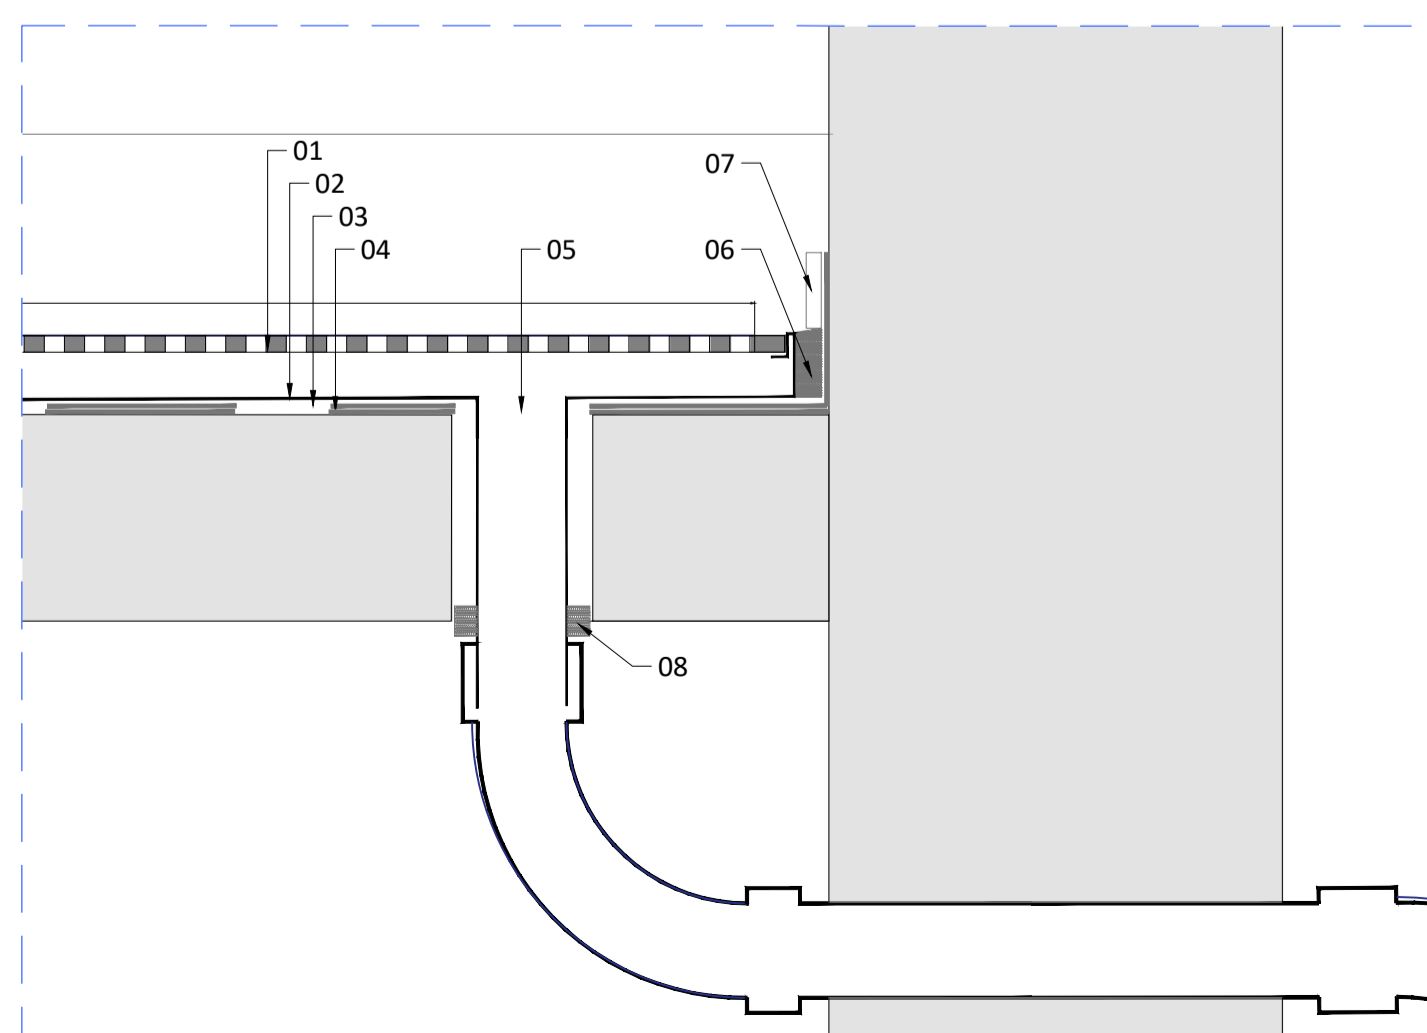
D02 - Griglia di raccolta acque
1:10

1. Griglia
2. Vaschetta di Alloggiamento del bocchettone di scarico creata con Ribassamento Massetto delle pendenze in cls di 3 cm
3. Membrana poliuretanic multistrato rispondente ai requisiti della Classe OS 11b (EN 1504-2) sp 4.5mm
4. Impermeabilizzazione della vaschetta ribassata di alloggiamento della canalina di scarico
5. Sifone incorporato
6. Listelli di legno distanziati. Chiusura con Bitume a freddo / massa colata a caldo /fusa
7. Zoccolino
8. Sigillatura
