Scala di Emergenza SCL-6 - Pianta e Sezioni
1:50

OGGETTO
MANUTENZIONE STRAORDINARIA PARCHEGGI
CONSORZIO QUARTIERE AFFARI
VIA DELL'UNIONE EUROPEA/P.ZZA NORBERTO BOBBIO
SAN DONATO MILANESE (MI)

DESCRIZIONE
Pianta e Sezioni
Scala di emergenza
Interventi Tipologici Scale di Emergenza

TAV. N° 11 ARC

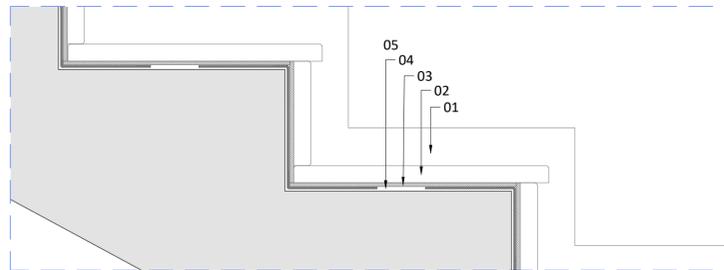
D01 - Impermeabilizzazione Scala
1:05

1. Battiscopa in Serizzo
2. Alzate e pedate in Serizzo
3. Collante i legante idraulico
4. Membrana poliuretana multistrato
5. Intonaco rustico per esterni

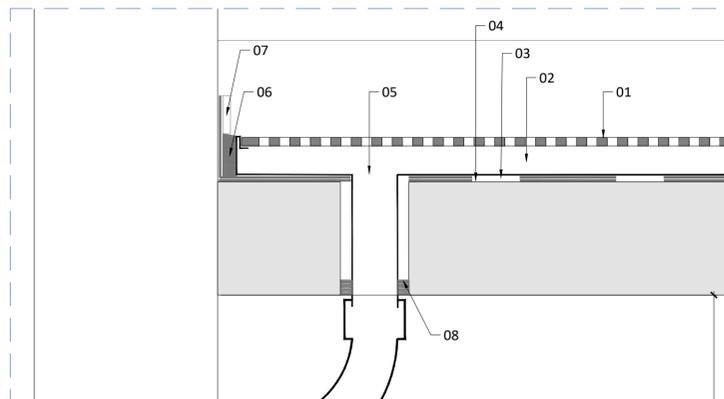
D02 - Griglia di raccolta acque
1:05

1. Griglia
2. Vaschetta di Alloggiamento del bocchettone di scarico creata con Ribassamento Massetto delle pendenze in cls di 3 cm
3. Membrana poliuretana multistrato rispondente ai requisiti della Classe OS 11b (EN 1504-2) sp 4.5mm
4. Impreambilizzazione della vaschetta ribassata di alloggiamento della canalina di scarico
5. Sifone incorporato
6. Listelli di legno distanziati. Chiusura con Bitume a freddo / massa colata a caldo /fusa
7. Zoccolino
8. Sigillatura
