OGGETTO
MANUTENZIONE STRAORDINARIA PARCHEGGI
CONSORZIO QUARTIERE AFFARI
VIA DELL'UNIONE EUROPEA/P.ZZA NORBERTO BOBBIO
SAN DONATO MILANESE (MI)

DESCRIZIONE
Pianta e Sezioni
Vasca D'Acqua
Interventi Tipologici Vasca

TAV. N° 12 ARC

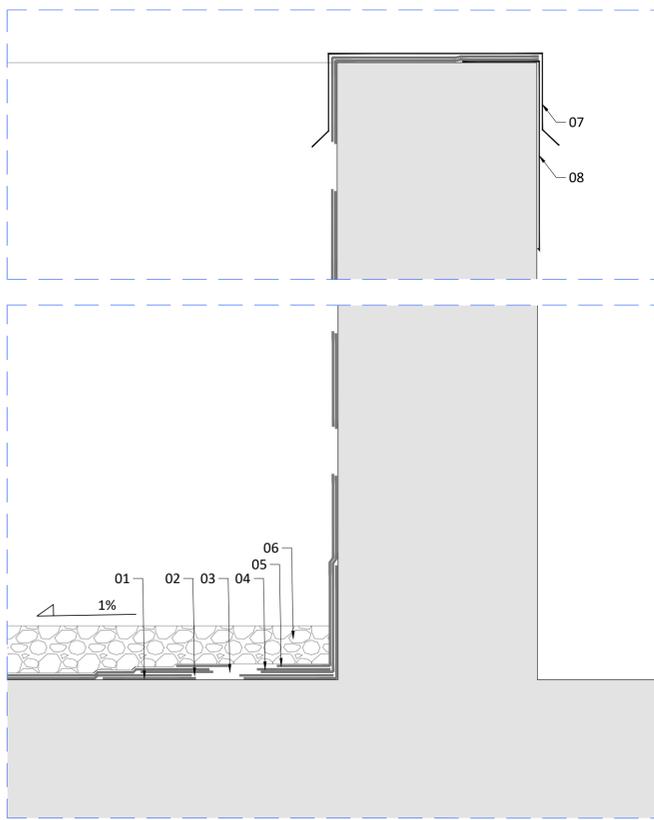
D01 - Impermeabilizzazione Vasca
1:05

- 01. Banda di rinforzo in membrana in bitume polimero posta al piede del risvolto (30 cm) previo trattamento con promotore di aderenza in imprimitura bituminosa
- 02. 1° strato orizzontale dell'elemento di tenuta in membrana in bitume polimero previo trattamento con imprimitura bituminosa
- 03. 1° risvolto verticale a salire della membrana in bitume polimero (largh. 25 cm) previo trattamento con promotore di aderenza in imprimitura bituminosa
- 04. 2° strato orizzontale dell'elemento di tenuta in membrana in bitume polimero
- 05. 2° risvolto verticale a salire della membrana in bitume polimero (largh. 20 cm)
- 06. Strato di protezione pesante mobile/zavorramento, in ghiaia tonda lavata di fiume, pezzatura 15-30 mm, stesa sciolta nello spessore minimo di 40 mm
- 07. Cappellotto di coronamento perimetrale in lamiera sagomata
- 08. Gocciolatoio
