Alcune considerazioni generali (parcheggio P.zza Bobbio)

Parcheggio interrato P.zza Bobbio (piano -1, Esselunga)

Schede rilievo Parcheggio P.zza Bobbio

Schede rilievo Parcheggio V.le Unione Europea

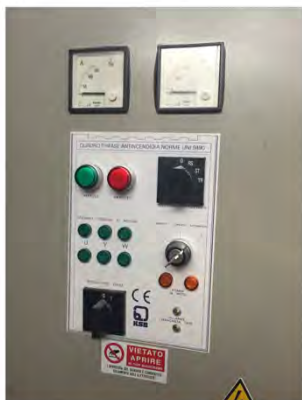
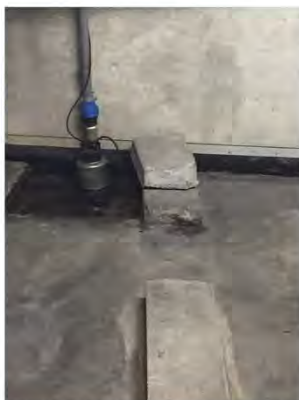
16

muretto anti perdita rotto

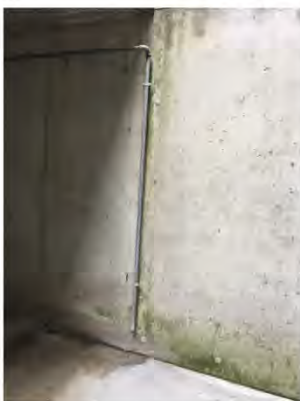
Parcheggio interrato Esselunga

scarico gronde raccolta infiltrazioni

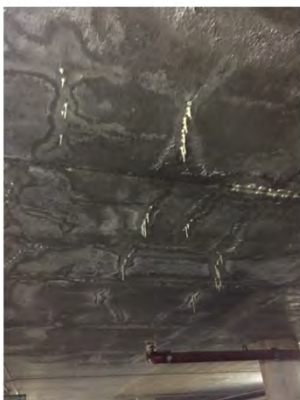
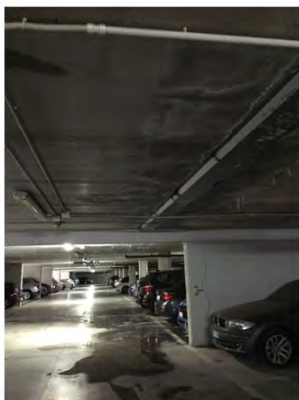
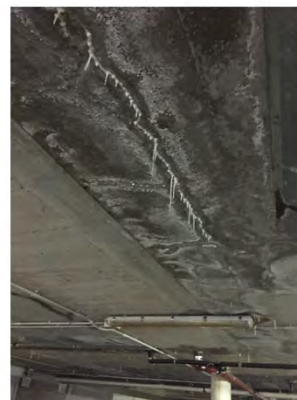
19

infiltrazioni e deposito sali

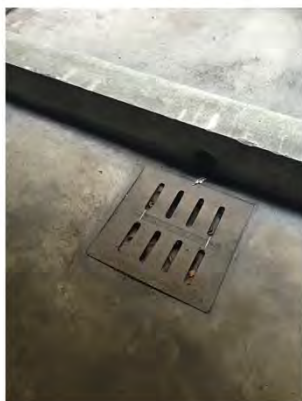
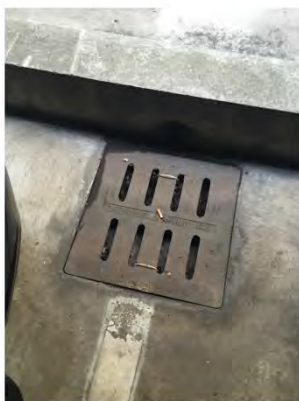
15

Parcheggio interrato Via Unione Europea scarico

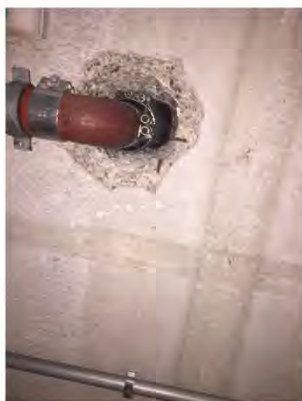
16

Parceggio interrato Via Unione Europea setti

infiltrazione

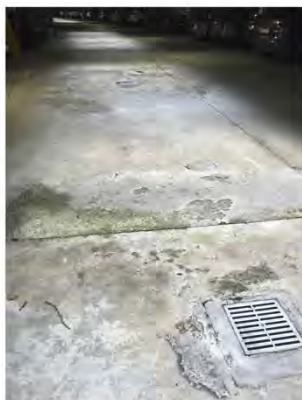
22

Parcheggio interrato Via Unione Europea pavimentazione

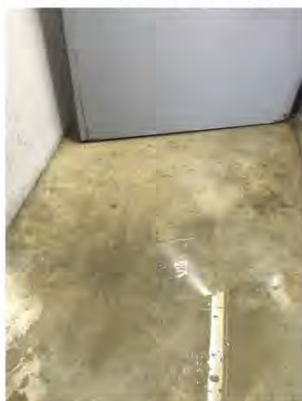
23

Parcheggio interrato Via Unione Europea pavimentazione

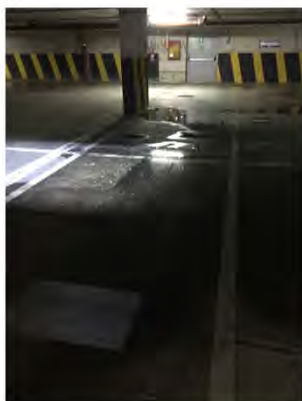
24

Parcheggio interrato Via Unione Europea setti

infiltrazione

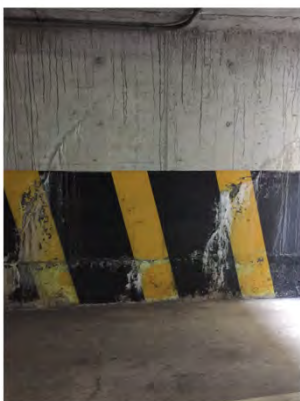
26

Parcheggio interrato Via Unione Europea scarico

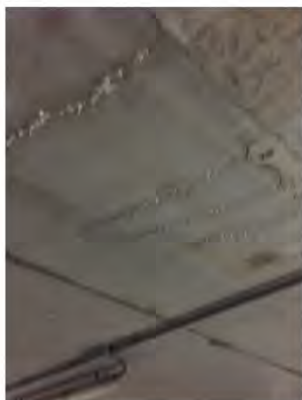
28

Parcheeggio interrato Via Unione Europea intradosso

infiltrazione
